里山整備のための間伐及び炭焼き窯の修復

岡山県自然保護センター 藤田 拓矢

Thinning for Satoyama Maintenance and Restoration of Charcoal Kilns

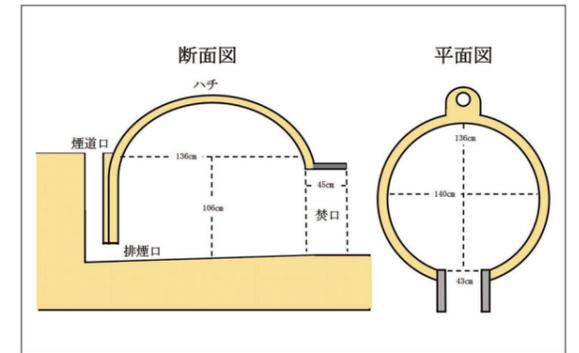
図1. 炭焼き窯の構造図

センターの炭焼き窯の形状は上から見ると円形である。大きさについては, 奥行き136 cm, 横幅140 cm, 高さ106 cmとなっており, 床は煙突のある奥に向かって勾配がついている。焚口は横幅43 cm, 奥行き45 cmである。(図1参照)

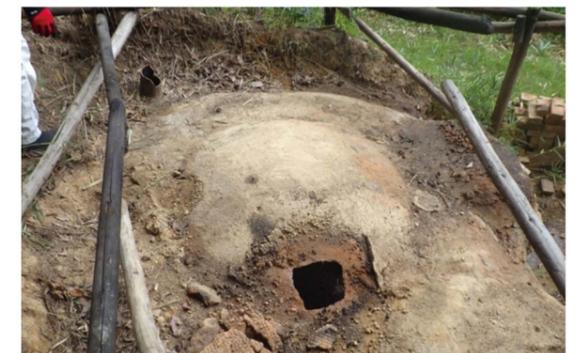
古くなった窯のハチは薄いところで厚さが2 cm程度しかなく、その部分に穴が開いていた(写真3)。修復するにあたり、9月17日にカケヤを使って叩いてハチを壊し、窯の壁面の上まで崩し、壁面上の縁部分には土が残らないようにした(写真4)。崩した土はハチとして利用して焼けていたため窯から掻きだして再利用はしなかった。炭焼き窯の内部を確認したところ、壁面に異常はなかった。

写真3. 穴が開いたハチ(2023年9月17日撮影)

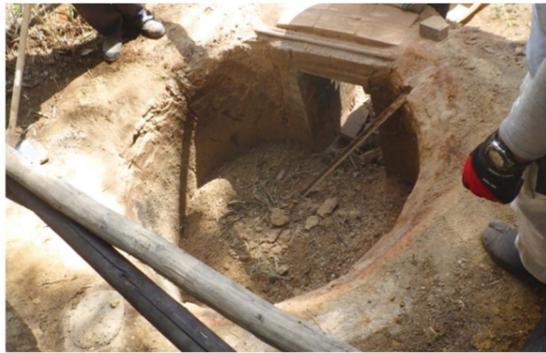
写真4. ハチを落とした炭焼き窯(2023年9月17日撮影)

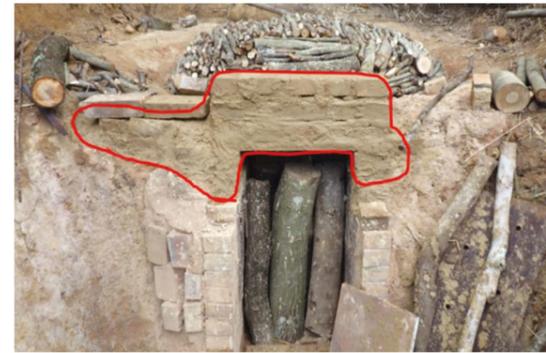
写真12. 焚口の修復後の様子(2023年10月15日撮影)

10月11日、焚口の側面において一部修復する必要がある。側面の一部に空洞があり、一度取り除き、粘土をたたきつけるようにして塗り補修した。また、焚口の天板を新しいものに変えた(写真11, 12)。

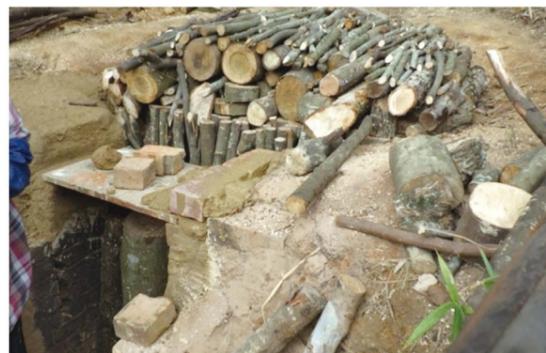
写真11. 焚口の修復の様子(2023年10月15日撮影)

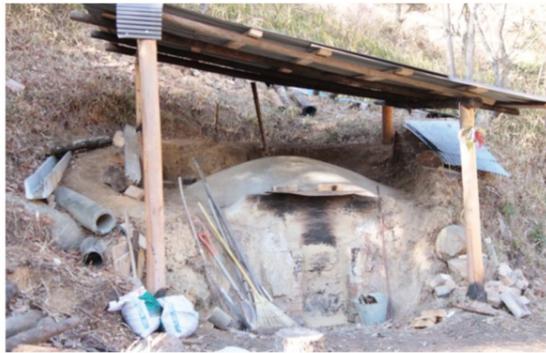
写真20. 炭焼き窯の完成した様子

12月23, 24日と本焼きを行うのに合わせて屋根作りも行った。昨年度に屋根のトタンを貼りなおしたが、炭焼き窯の修復に合わせて屋根も立て直すこととした。屋根の支柱は根本を焼いて炭化させ腐りにくくした上で地中に埋めて固定した。屋根はトタン屋根とし、傾斜を一方につけて水捌けができるようにした(写真20)。
