里山整備のための間伐及び炭焼き窯の修復

岡山県自然保護センター 藤田 拓矢

Thinning for Satoyama Maintenance and Restoration of Charcoal Kilns

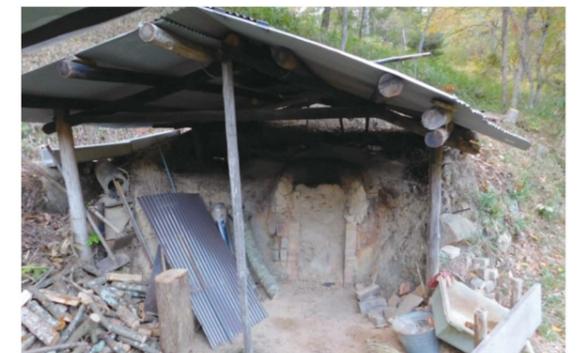
写真1. 炭焼き小屋の状況(2022年11月14日撮影)

令和4年度より炭焼きをセンターで存続させるためにボランティア有志の方が集まり, 炭焼きプロジェクトとして炭焼き小屋の修復及び炭焼きを実施した(写真1)。令和5年度になり, 炭焼きの専門家である伝統工芸木炭技術保存会に炭焼き窯自体の修復が必要との助言を得て炭焼き窯を修復することとした。

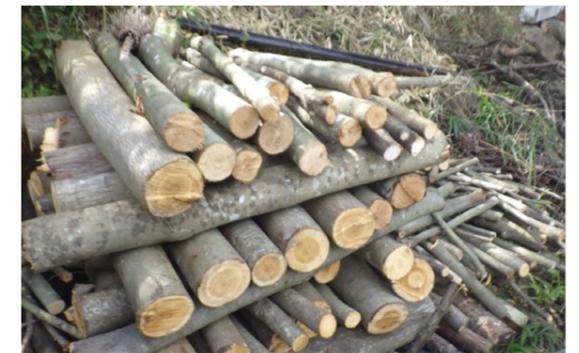
写真2. 間伐材及び焚物(2023年9月17日撮影)

高木になってしまったセンター棟からピクニック広場にかけて広がるシイ、カシ類の常緑広葉樹林の間伐を9月7日、10月5日に行い、一窯分用意した。木は長さ1.2 m 程度、直径5-10 cm程のものを100本、直径10-20 cm程のものを100本程度用意した。また窯のハチを焼くための焚物作りも行った(写真2)。

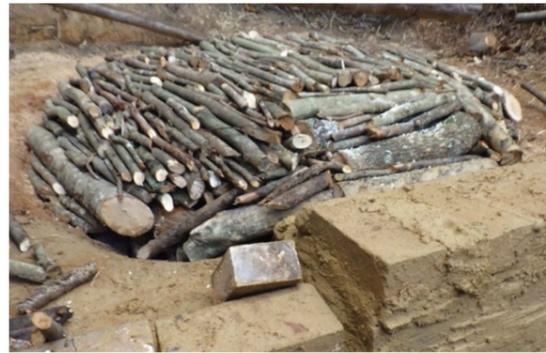
なるように隙間を埋めて置くことで形を整えた(写真8)。

写真8. 甲状積んだ木切れ(2023年10月15日撮影)

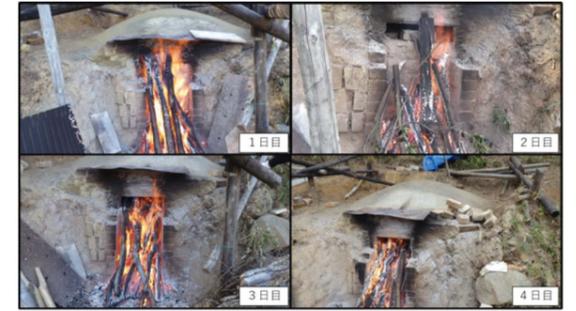
甲掛けが終わったら焚口を粘土とレンガで塞ぎ、焚口で火を焚いて外から熱してハチを乾燥させていく(写真16)。乾燥は徐々に行うため、11月22, 23, 26, 27日の4日間で各日5時間かけて行った。1日目は焚口を塞いでいたが、2日目は焚口の上部のレンガを1段分外し、窯の中に熱が入る様にした。3日目は焚口上部のレンガを2段分外し、4日目は3段分外して熱をより窯の中に入る様にした(写真17)。ハチが3分の1程度乾燥したところで火入れを終了し、ハチを焼いて固める本焼きに移ることとした。

写真16. ハチの火入れ乾燥

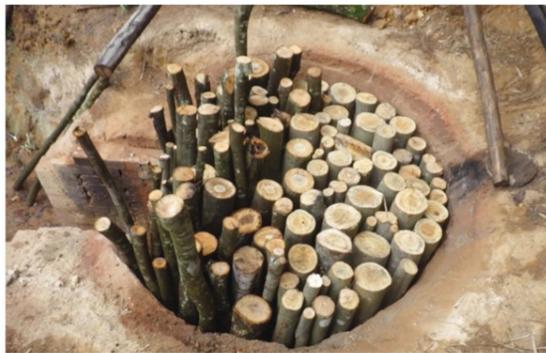
10月9日、11日に窯の内部に煙突のある奥から順番に木を立てて並べていった。並べていく順番として、直径が10-20 cmのものを焚口まで一杯になるように並べた。この際に元口(根元の切り口)を上にして立て掛けた。その後、直径5-10 cm程度のものを太い木の隙間を埋めるようにして入れていき、並べた木の隙間が無いようにした(写真5)。

写真5. 木立て(2023年10月9日撮影)

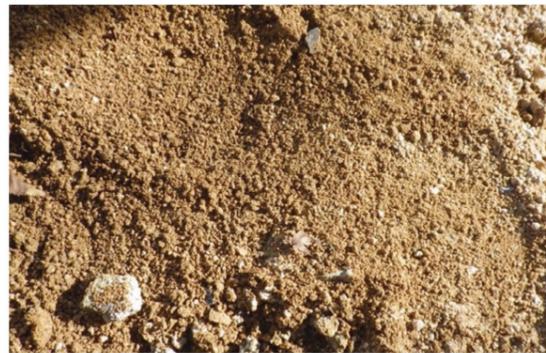
10月11日、窯を修復するにあたり使う土はセンターで取れた真砂土(写真9)とボランティアである瀧本得幸氏宅(34° 48' 42.0" N 134° 04' 56.8" E)で採れた粘土(写真10)を2対1程度の比率で混ぜ、少量の水を加えて作った。センターの土は西部技術コンサルタント株式会社作成した岡山県地質図によれば中粒花崗岩類の土である。瀧本氏宅の粘土は同地質図によれば吉備層群山砂り層であるが、粘土質の土であり、地域周辺には超丹波層郡の粘板岩由来の粘土が点在するため今回の窯修復に使用した土はそれらの粘土であると考えられる。

写真9. 自然保護センターの真砂土

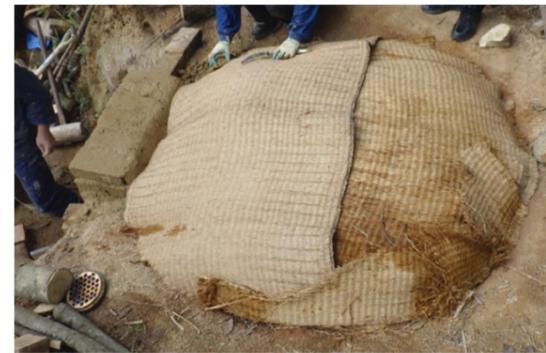
10月15日、甲状に積まれた木の上に藁でできた蓆をかけ(写真13)、その上に土を被せ叩き締めていった。叩き締める際にはカケヤを使い、均等に叩いた。土を被せては叩き、土を被せては叩きを繰り返して、土が締まった状態で厚さが20 cm以上になるようにハチを作った(写真14)。仕上げとして専用の叩く道具(写真15)でハチを叩き、表面に綺麗なツヤがでる程度に叩き締めた。

写真13. 木立てに藁を掛けた状態(2023年10月15日撮影)

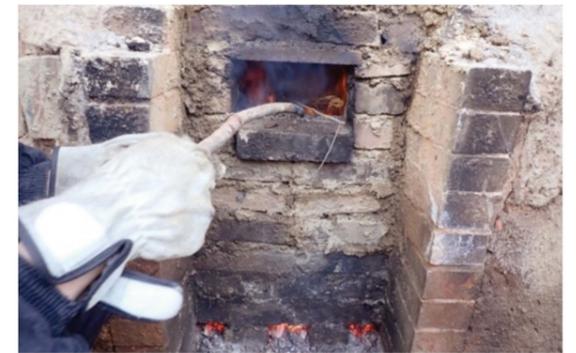
写真17. 焚口(2023年12月23日撮影)

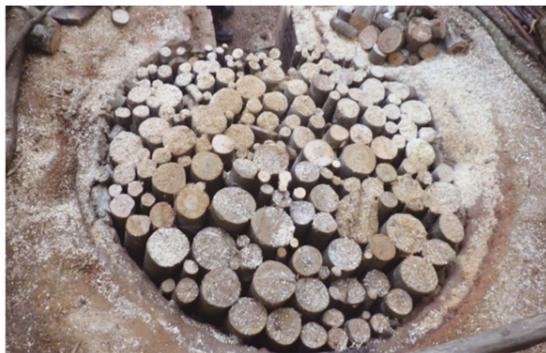
窯のハチは甲状に作るため、木を甲状に積む必要がある。そのため、並べた木の高さを窯の壁面の高さまでチェーンソーで切断し中央が若干高くなるように切り口を揃え(写真6)、その上に焚口から排煙口の方向絵にカーブしている太い木を中央に置き、左右に同じようにカーブしている木材を並べた。中央から外側になるほど細い木を置くことで甲状になるようにした。また上面が甲状になるようにチェーンソーで切り揃えた(写真7)。その後、直径5 cm以下の細く短い木の片方を斜めに切り落とし杭状になったものを甲状に

写真6. 木立の切り揃え(2023年10月9日撮影)

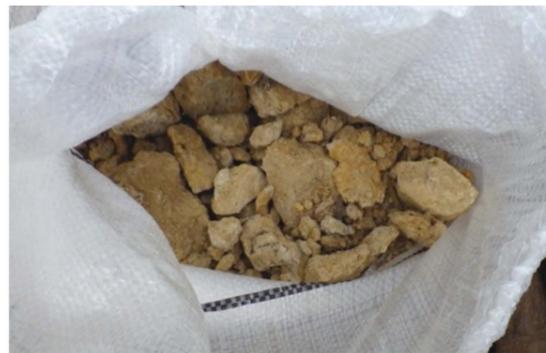
写真10. 瀧本氏宅の粘土

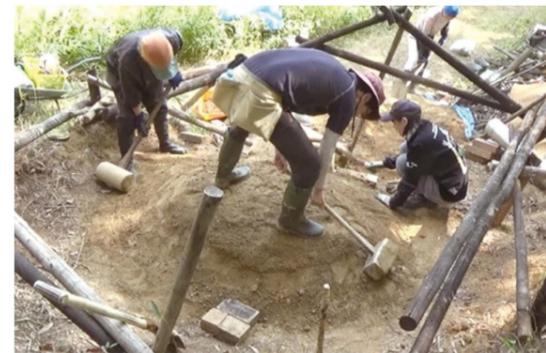
写真14. ハチを叩き締める様子①(2023年10月16日撮影)

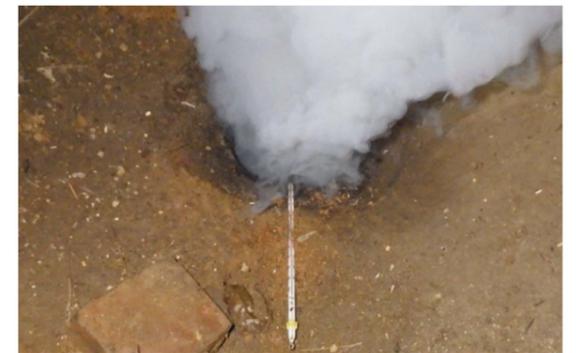
12月23, 24日にかけて窯内部の木を燃やしハチを焼き固めることとした。焚き込み口の窯内部に燃えやすい小枝等を詰め、レンガと粘土で壁を作り、焚き付け投入口を上部に開け、空気口を下部に3カ所開けた(写真17)。投入口から火をつけ、空気口からは風が入るように扇風機で送風をし、内部の温度を上げていった。煙突口からの煙の温度を測り(写真18)、83℃になった際、窯内部の木が自発炭化をしていくので投入口を閉める。23日中には煙の温度が79℃までしか上がらず、24日の14時30分頃に煙の温度が83℃になったため、投入口をレンガと粘土で閉じた。その後、煙の色を確認し、翌日25日の8時30分頃に煙の色が透明になったため(写真19)、空気口を先に塞ぎその後煙突口を塞ぎ、内部の木を蒸し焼きにした。今回の炭窯づくりにおいてはハチが焼き固まれば良いため炭を作る必要はないが、炭焼きの行程で窯のハチを焼き固めることとした。

写真18. 炭窯煙道口の温度測定(2023年12月23日撮影)

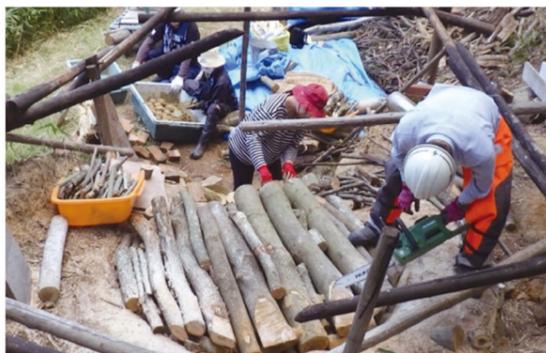
写真7. 窯への原木の詰め込み作業(2023年10月11日撮影)

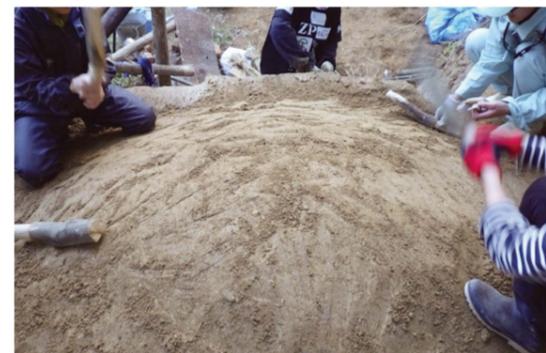
写真15. ハチを叩き締める様子②(2023年10月16日撮影)

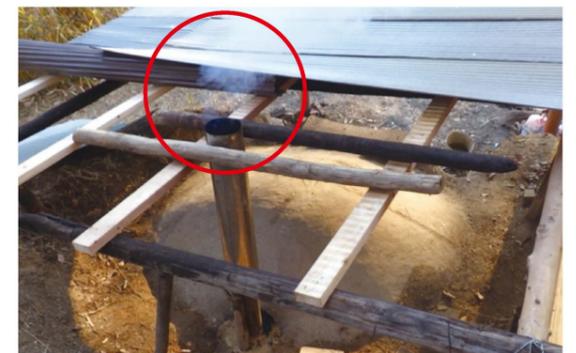
写真19. 煙道口からの透明な煙
